基隆市政府

## 112 年度基隆市政府生態檢核暨相關工作計畫

### 綜合生態調查檢核評估統計分析報告

社團法人中華民國水利技師公會全國聯合會

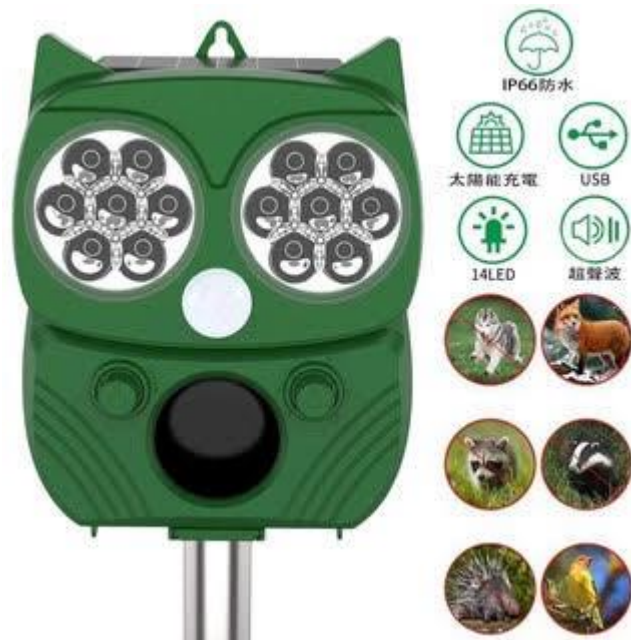
鳥類對強光是非常敏感的，Biology Letters 期刊曾發表研究論文研究結果表明，強光照會增加鳥類的皮質酮水平，而高水平的皮質酮會降低鳥類的生育能力，所以鳥類會對天然的對刺激光線產生躲避行為（文章連結

[stress-hormones-light-pollution](#))。所以很多日本果園會掛上一些掛吊飾夜行燈或類似反光版的 CD 光碟反射太陽光來趨避鳥類，這種方法的好處是簡單易操作，而且材料可以重複使用，同時沒有其他負面影響。吊掛式夜行燈或反光版光碟驅鳥，建議僅使用在人類需要行走的空間，還是適當留下空間給鳥類棲息使用。

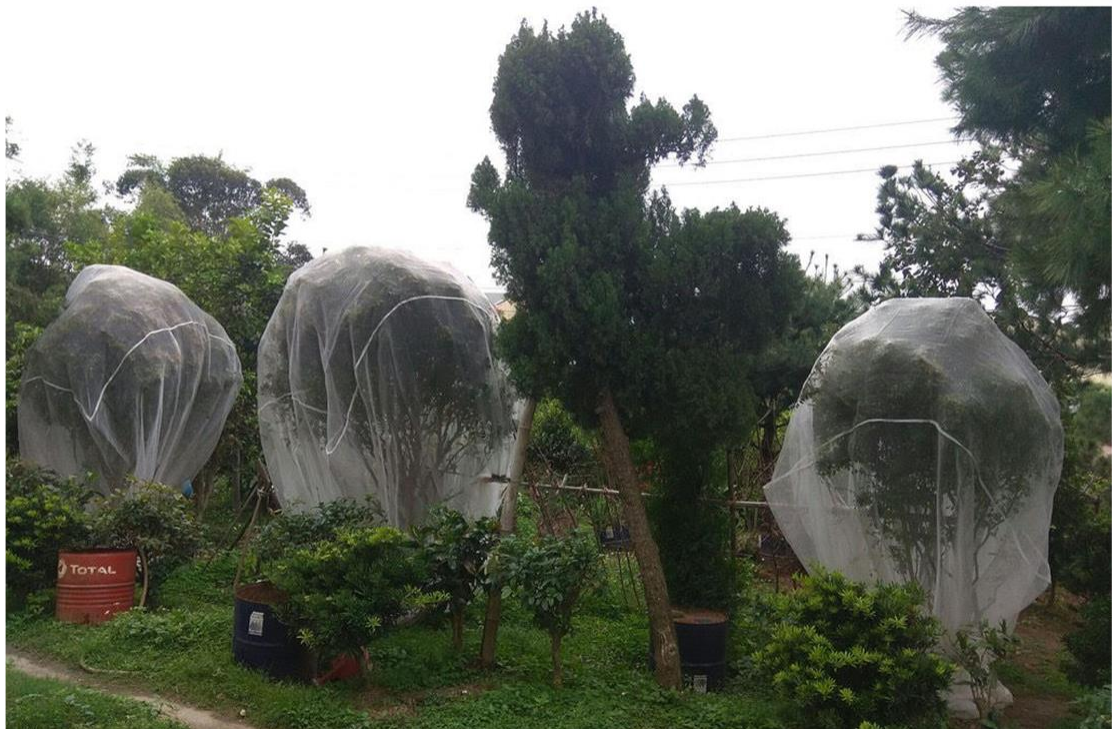
第二種鳥類隔離帶方法:樹網法

樹網可以適度使用，如說有一排樹大約 20 顆那麼我們可以在其中的四到五棵樹套網，尤其是人要做的樹木區域，減少他們的棲息數量，缺點較不美觀。

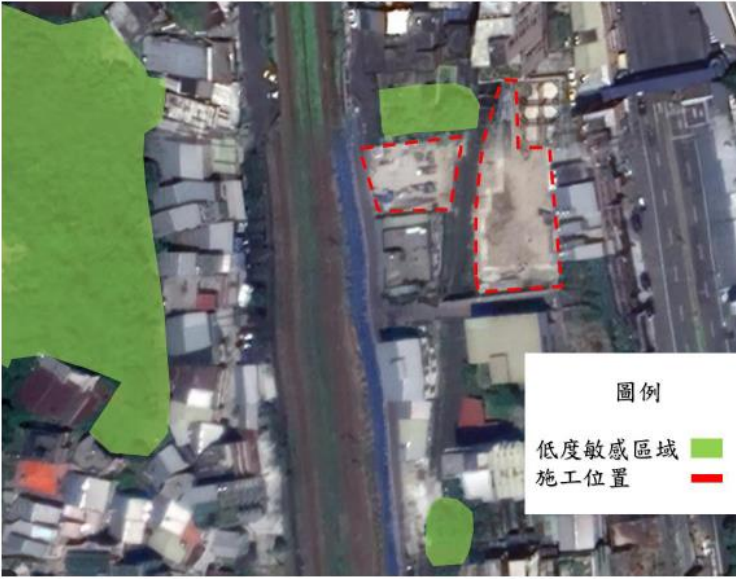
| 生態敏感區位圖 | |

| <p>1.現有工區周遭樹木為鳥類會停棲的環境，施工器具、工人休憩地點設置等應先行考量迴避原則。</p> <p>2.避免夜間施工干擾生物作息。</p> <p>3.施工器具堆放位置應優先選擇無植被空地，避免放置在植被上。</p> <p>4.工程及民生廢棄物集中加蓋處理，並立即帶離現場，避免野生動物誤食或落入河川造成汙染。</p> | |

5.宣導施工人員餵食野生動物，以免造成野生動物聚集，對原有環境現況造成干擾。

6.本案為景觀營造，植物避免選用具侵略性外來種植物，如：光葉水菊、馬櫻丹等。

7.燈具部分建議迴避往河川照射，營造友善生物作息環境。

1.施工部份應限縮施工範圍，減少可能對於水域之干擾，施工期間工程圍籬等設施物，應在安全及符合規定的原則下，縮小對工程周邊環境之影響。

2.施工便道建議以原有道路考量，縮小對工程周邊環境之影響。
