# 110-111 年度 基隆市水環境改善空間發展藍圖規劃計畫

## 第一次工作進度報告

111 年 3 月

環誠顧問有限公司

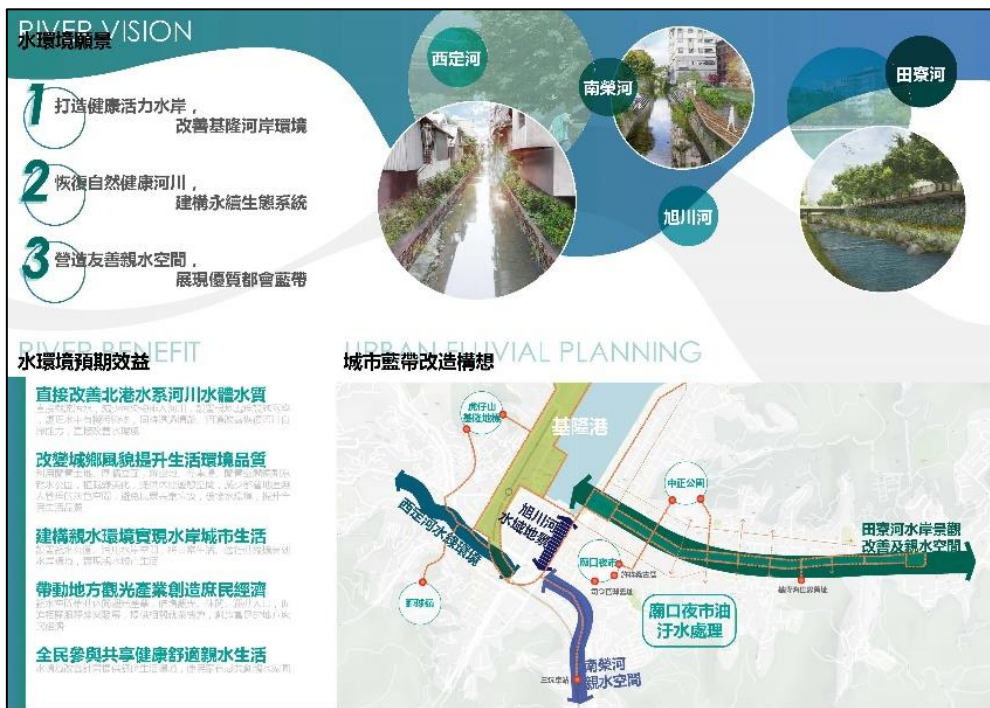
圖 1-3 基隆市水環境改善計畫策略（續）

基隆市政府配合全國水環境改善計畫，規劃以改善基隆河港水環境為目標，積極推動包括田寮河、旭川河、南榮河、西定河等北港系河川水質改善及親水環境打造。具體作為包含污水截流、污水處理、清水循環、礫間處理，並運用設施空間進行綠美化等環境營造，提供市民與遊客一個綠意盎然的休憩場所，並鼓勵社區居民善用空間舉辦環境教育與相關環境保護工作，達到設施管理維護之效外，更構築市民與河川共學、共榮、共好的正向循環。基隆市水環境改善計畫策略如圖 1-3 所示。

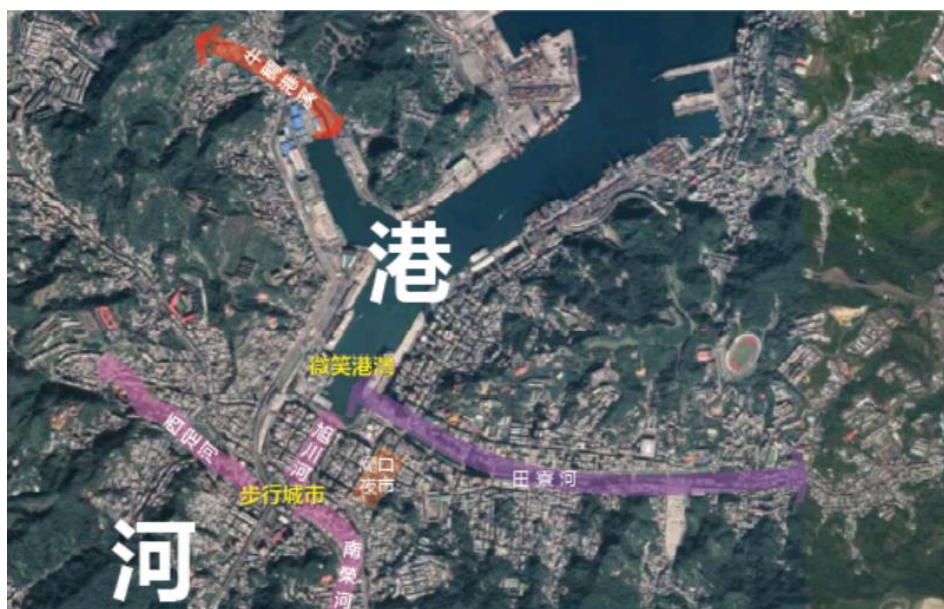
圖 1-7 基隆市河系與基隆港串聯示意圖

基隆市區的都會型河川包括田寮河、旭川河、南榮河、西定河及牛稠港溪，形塑了河與港之間的核心地帶，幾乎是所有陸路、海路旅客遊程的起點。然而，在公共下水道完成建設與接管之前，這些河川在分類上仍屬於市區排水，因流經人口集中的仁愛區、中山區與安樂區，市民生活污水、市場廢水與生活雜排水皆匯入北港系統河川，排入基隆港，底泥與臭味因此成為北港系統河川及基隆港主要問題，先河後港的整治策略應運而生。基隆市河系與基隆港串聯示意圖如圖 1-7。

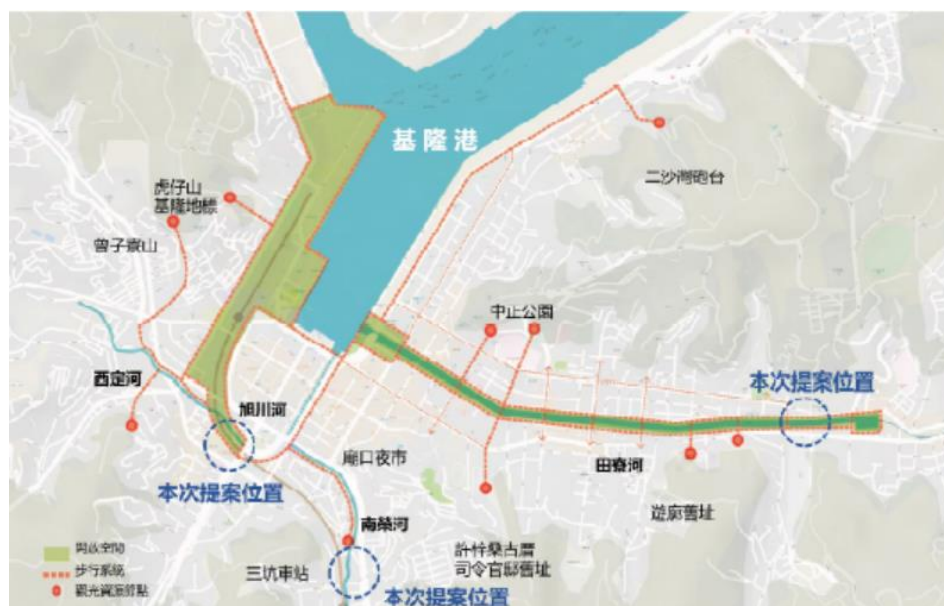
圖 1-8 北港系河川水岸環境改善工程點位示意圖

基隆市港水質提升水岸環境改善計畫包含 3 件工程，分別為：田寮河水岸環境改善工程、旭川河水岸環境改善、南榮河水岸環境改善工程，目標為改善田寮河淨水廠、旭川河礮間淨化設施、南榮河水質淨化設施之地面層機能與景觀，加強與城市活動及周遭環境串聯。北港系河川水岸環境改善工程點位如圖 1-8 所示。

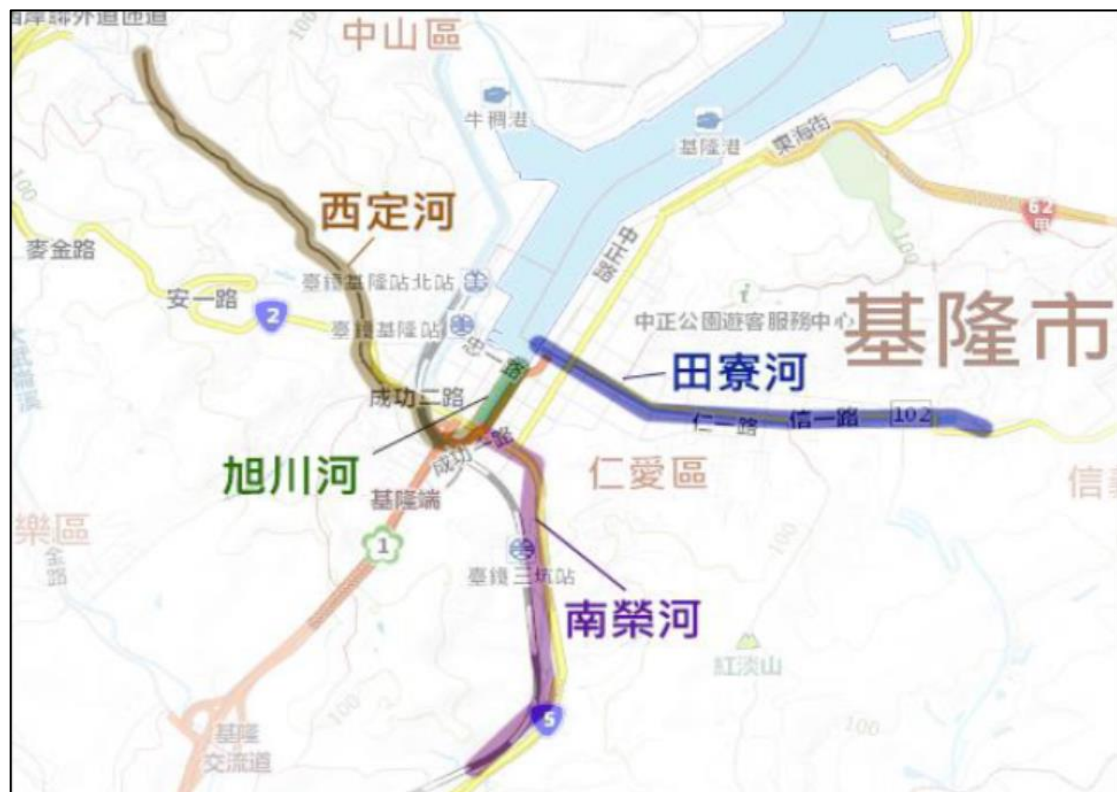
圖 2-10 北港四溪位置圖

北港(基隆港)水系主要由旭川河、田寮河、南榮河、西定河等 4 條河川所組成，田寮河為獨立河川注入基隆港，南榮河與西定河於基隆市仁五路一帶合流，注入旭川河流入基隆港。

早期因未有地下污水處理設施，故都市核心精華地帶之家庭廢水、工廠污水、漁市廢水直接排入河川之中，導致基隆港長年水質不佳、產生惡臭。自民國 97 年成立和平島水資源回收中心後，陸續建設基隆市污水下水道系統將家庭廢水導入和平島水資源回收中心處理，以逐步降低基隆港河川惡臭情事。目前中央政府已核定基隆市水環境改善計畫，其中田寮河、旭川河、西定河、南榮河為重點整治對象，相關水質改善、水岸環境營造工程刻正進行中。四條河川位置圖如圖 2-10。

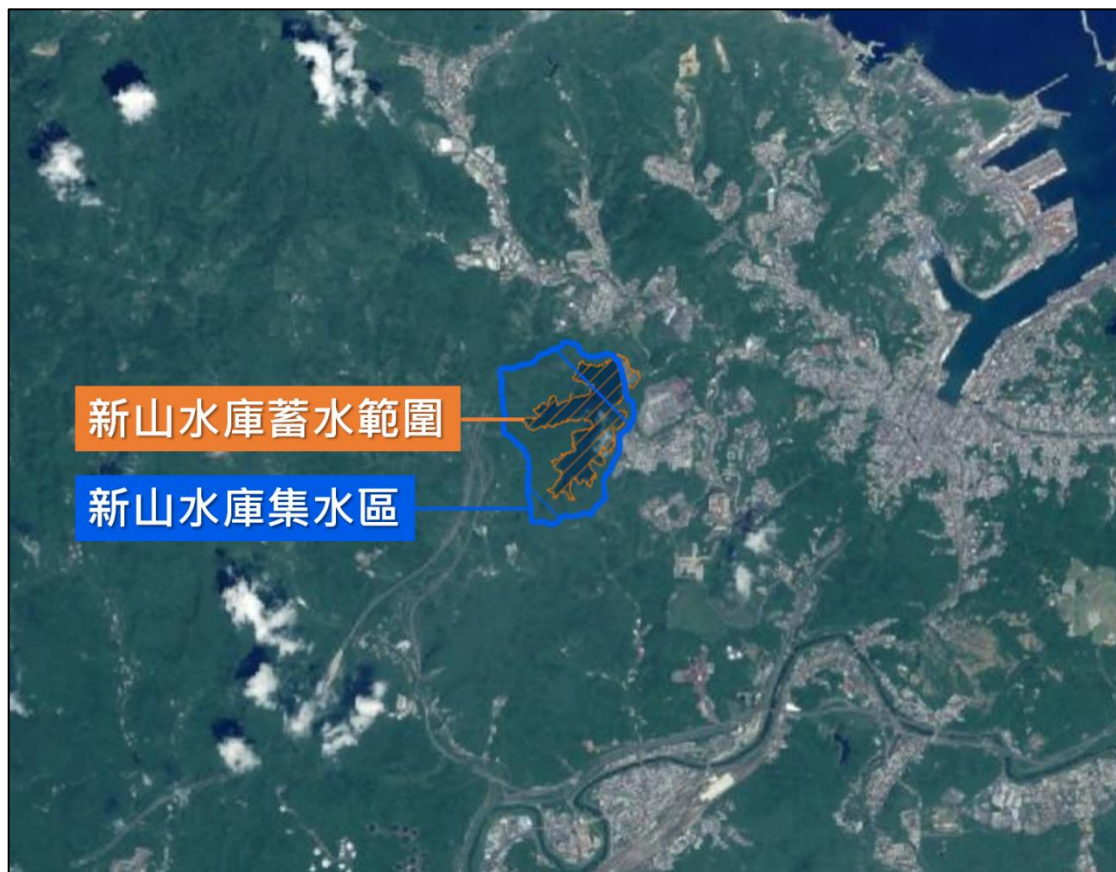
圖 2-16 新山水庫蓄水區及集水區範圍圖

新山水庫位於基隆市安樂區南側、大武崙溪中游新山溪上，建於民國 69 年並於 88 年完成壩體加高工程，設計蓄水量自 400 萬立方公尺增加到 1,000 萬立方公尺，有效蓄水量為 828 萬立方公尺；集水區面積約 1.6 平方公里，水庫滿水位面積 0.56 平方公里，年供水量可達 1,825 萬立方公尺，日供水量可達 14 萬立方公尺，為公共給水單一標的離槽水庫，供應基隆市全區及新北市瑞芳區、汐止區。新山水庫水源除降雨外，主要來自基隆河河水，經八堵抽水站抽取，經靜置後再由新山淨水廠調配使用。新山水庫蓄水區及集水區範圍如圖 2-16 所示。

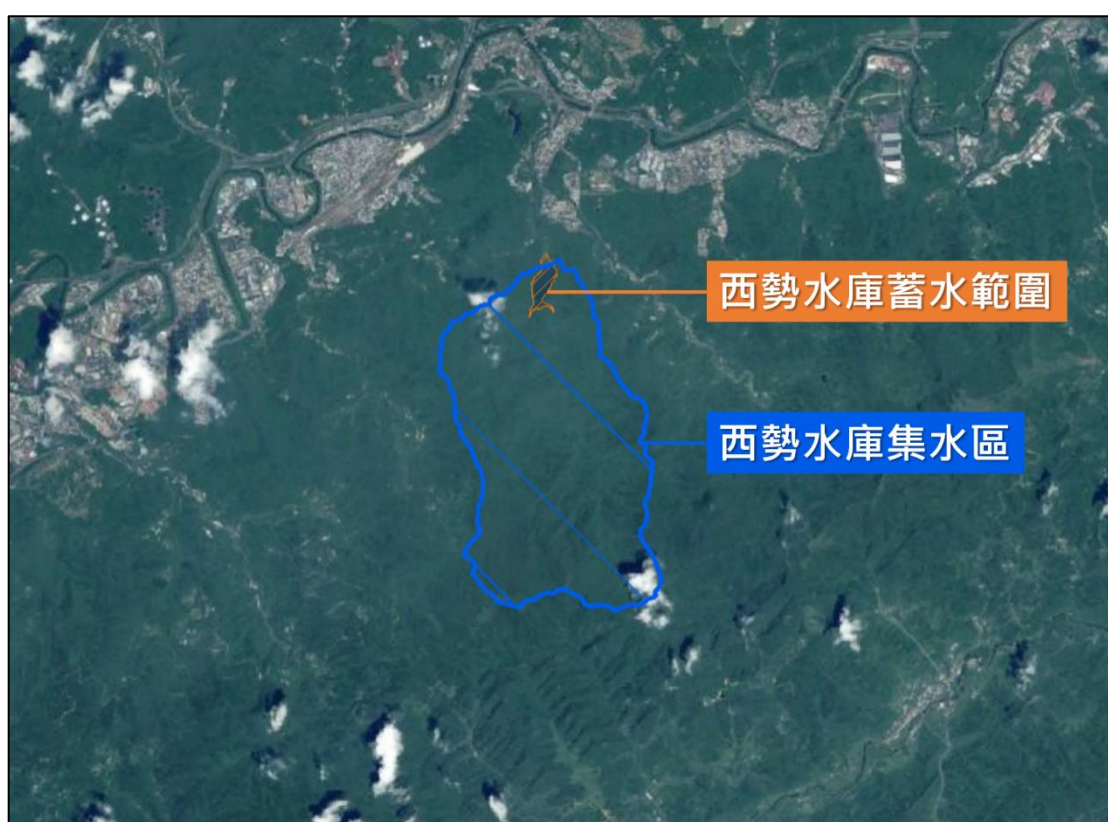
圖 2-17 西勢水庫蓄水區及集水區範圍圖

西勢水庫位於基隆市暖暖區、基隆河支流西勢坑溪上，建於民國 15 年，是臺灣第一座專供民生用水的在槽水庫，水源為基隆河，集水區面積約 6.68 平方公里，民國 80 年之有效容量為 49 萬立方公尺，107 年測得之有效蓄水量僅剩 39.6 萬立方公尺，已不敷供應民生用水，目前扮演支援新山水庫之備用功能。西勢水庫蓄水區及集水區範圍如圖 2-17 所示。

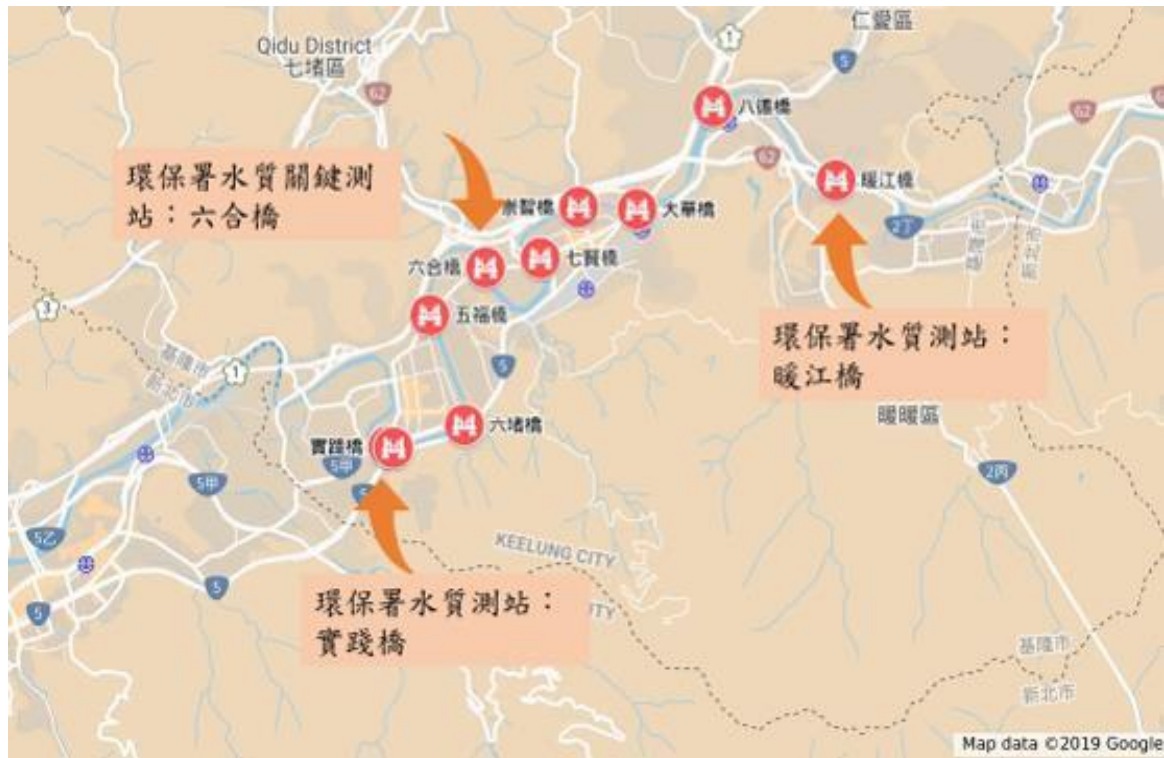
圖 2-57 基隆河水質監測點位置圖

南河(基隆河)河川總共監測 29 點，分別為基隆河 3 點、大武崙溪 8 點、友蚋溪 5 點、瑪陵坑溪 5 點、石厝坑溪 5 點、暖暖溪 3 點及拔西猴溪 3 點，位置圖如圖 2-57 至圖 2-61，各流域河川水質檢測數據如附件一所示。

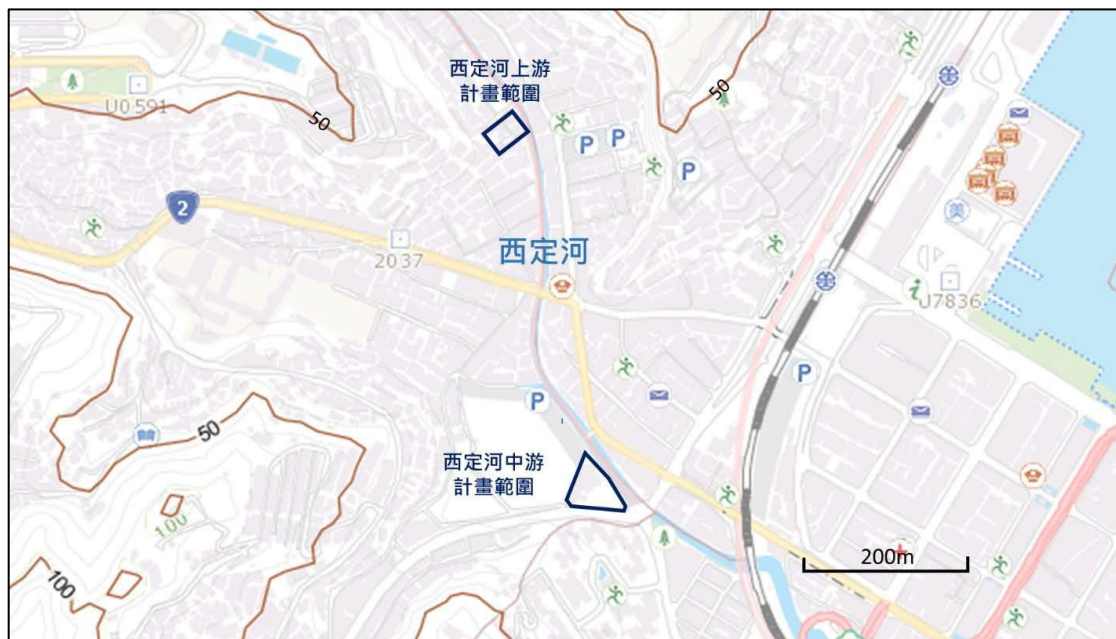
圖 2-78 110 年西定河水質改善基地位置

西定河因多數民生污水藉由雨水下水道既有涵管匯集後排入河道，造成河川水質污染嚴重，中下游河段污染程度為中度污染至嚴重污染，因此基隆市政府自 107 年起規劃於中上游處進行沿岸污水截流並增設現地處理設施，期能降低西定河污染負荷量，提高河川自淨能力。選定臺鐵舊宿舍及軍備局場區兩處，於地表下設置礫間處理設施進行水質淨化工作，並於地表上進行環境景觀改善工程，爰此於 107、109 年辦理水質改善設施基地生態調查。西定河水質改善基地位置如圖 2-78，生態環境調查結果綜整如表 2-34，開發計畫區及周邊區域植物歸隸屬性統計表如表 2-35，曾紀錄之臺灣特有種及保育類物種如表 2-36 所示。

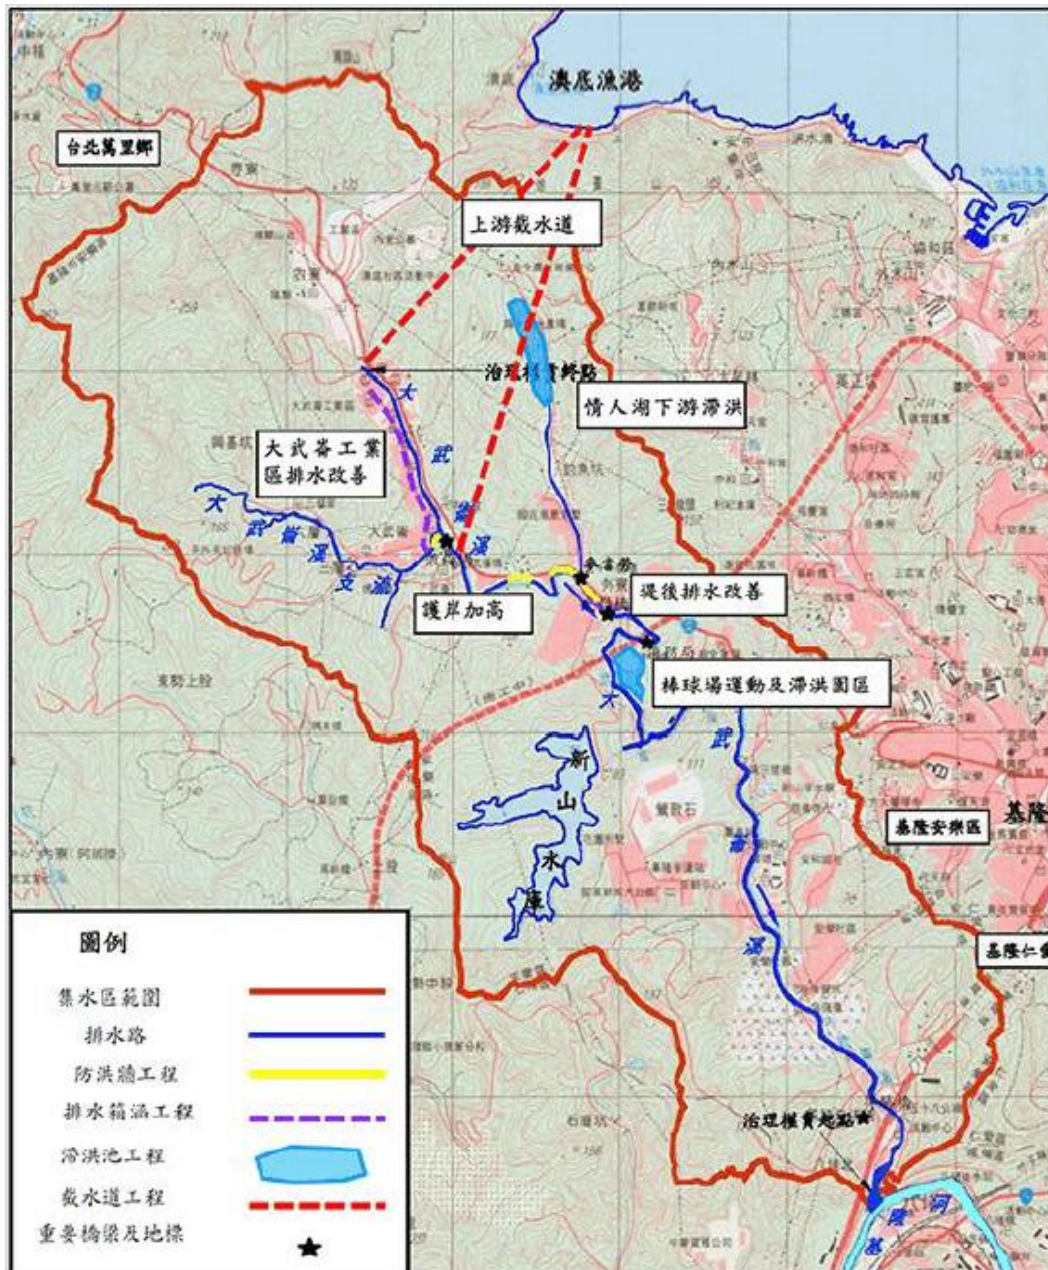
圖 2-89 大武崙溪排水改善方案布置圖

生態檢核工作計畫收集大武崙溪流域相關環境生態資料，套疊繪製法定生態敏感區位置，並於工程施作前進行該工區生態敏感位置盤點，提供施工人員參考迴避。大武崙溪流域排水改善方案位置如圖 2-89，週邊法定生態敏感區如圖 2-90，相關工程生態敏感關注區域如圖 2-91 所示。

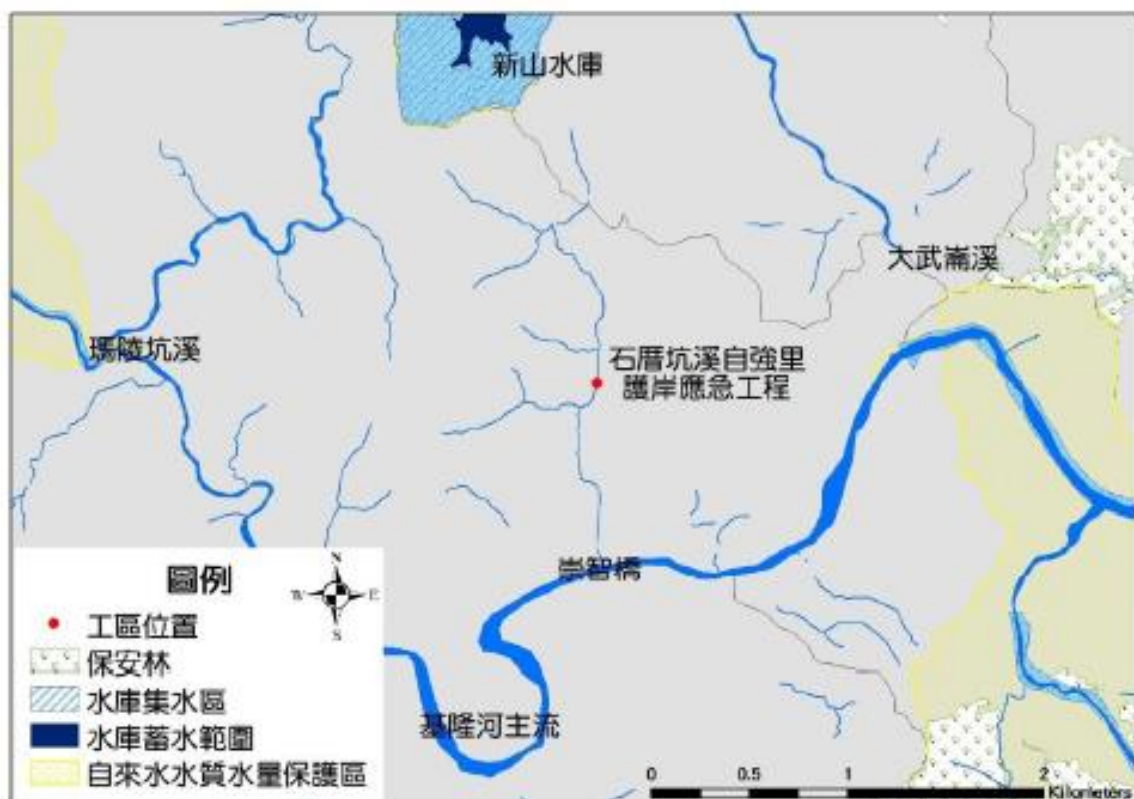
圖 2-94 石厝坑河流域週邊法定生態敏感區

近年基隆市政府於石厝坑河流域進行護岸應急工程，108 年透過基隆市生態檢核工作計畫收集石厝坑河流域相關環境生態資料，套疊繪製法定生態敏感區位置，並於工程施作前進行該工區生態敏感位置盤點，提供施工人員參考迴避。石厝坑溪自強里護岸應急工程皆於既有河道與河道護岸施作，因既有河道多為水泥三面光形式，除了河道旁高地偶有農墾地外，整體溪流環境並無高灘地或天然底質；因周遭為大片次森林環境，推測有鳥類及哺乳類動物棲息利用，因此在石厝坑溪之生態敏感關注區位圖中除少數人工建物與農地外，皆為高度敏感區。石厝坑溪週邊法定生態敏感區如圖 2-94，相關工程生態敏感關注區域如圖 2-95 所示。

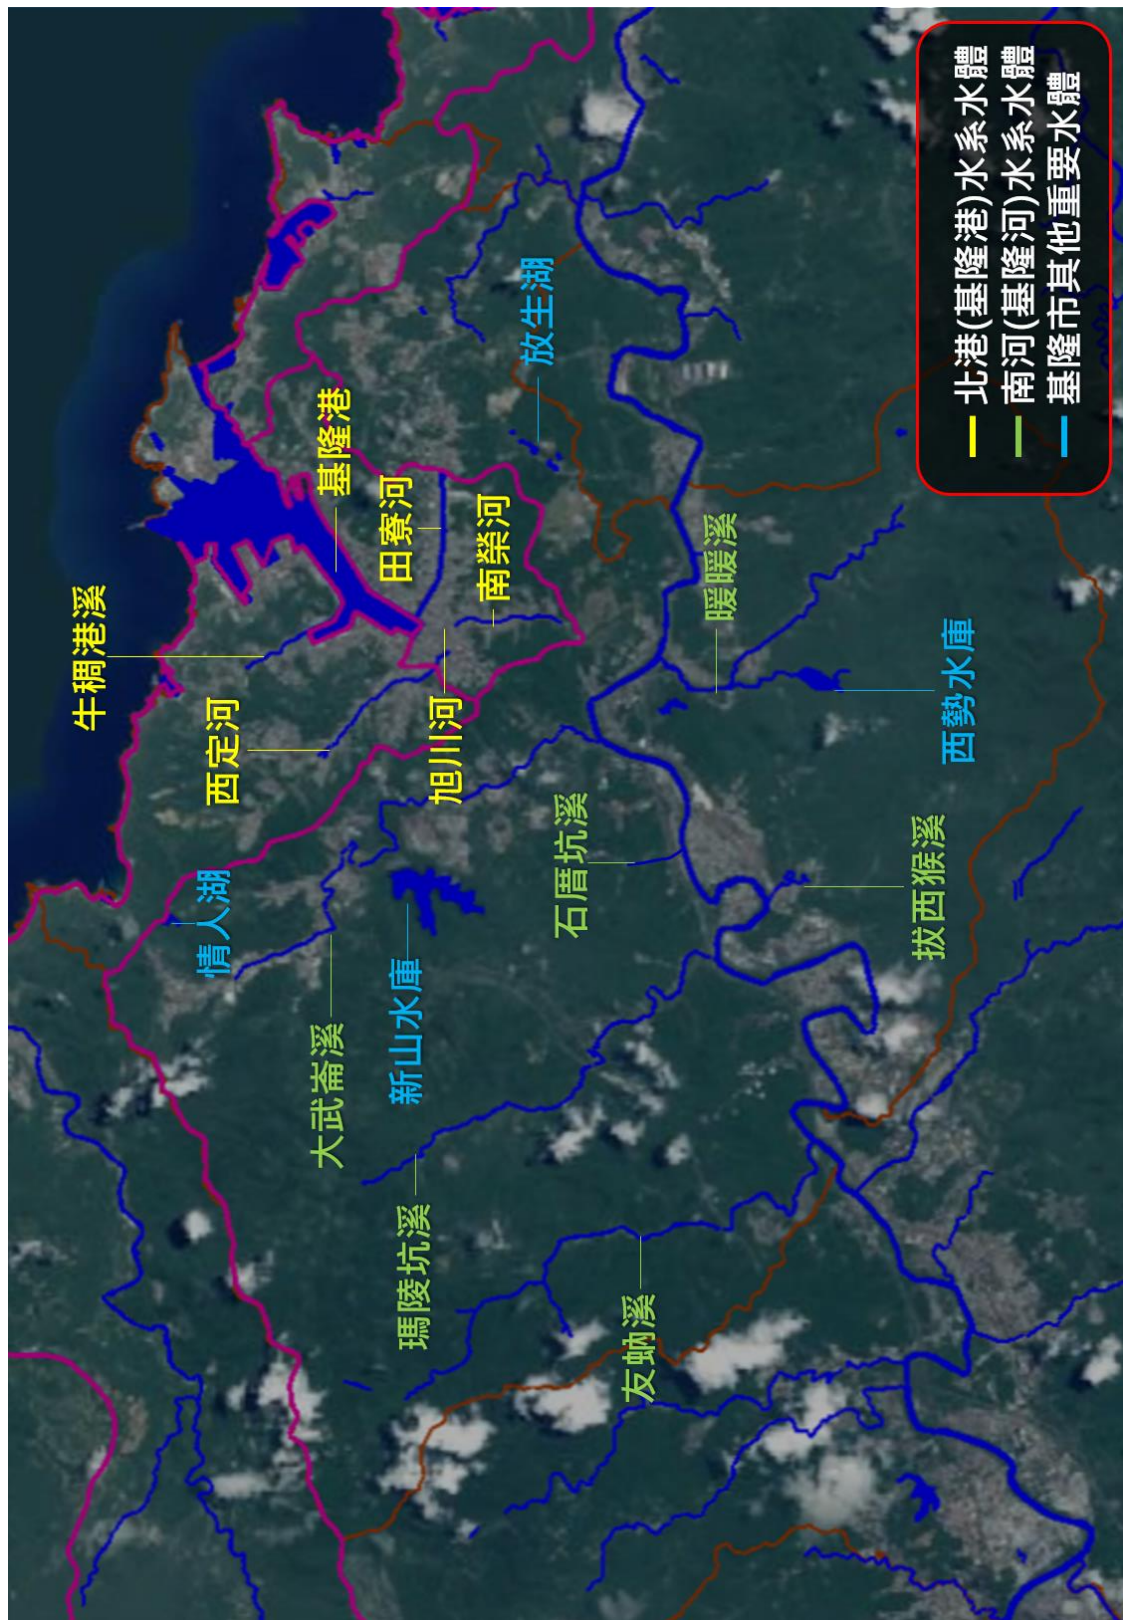
圖 3-1 基隆市水環境分布圖

編號	分區	項目	涵蓋行政區
1	北港(基隆港)分區	旭川河、田寮河、西定河、南榮河、牛稠港溪、基隆港	中山區、安樂區、仁愛區、中正區
2	南河(基隆河)分區	基隆河、大武崙溪、暖暖溪(含東勢坑溪)、拔西猴溪、石厝坑溪、瑪陵坑溪、友蚋溪	安樂區、七堵區、暖暖區
3	海岸分區	基隆市轄內海岸	中山區、中正區

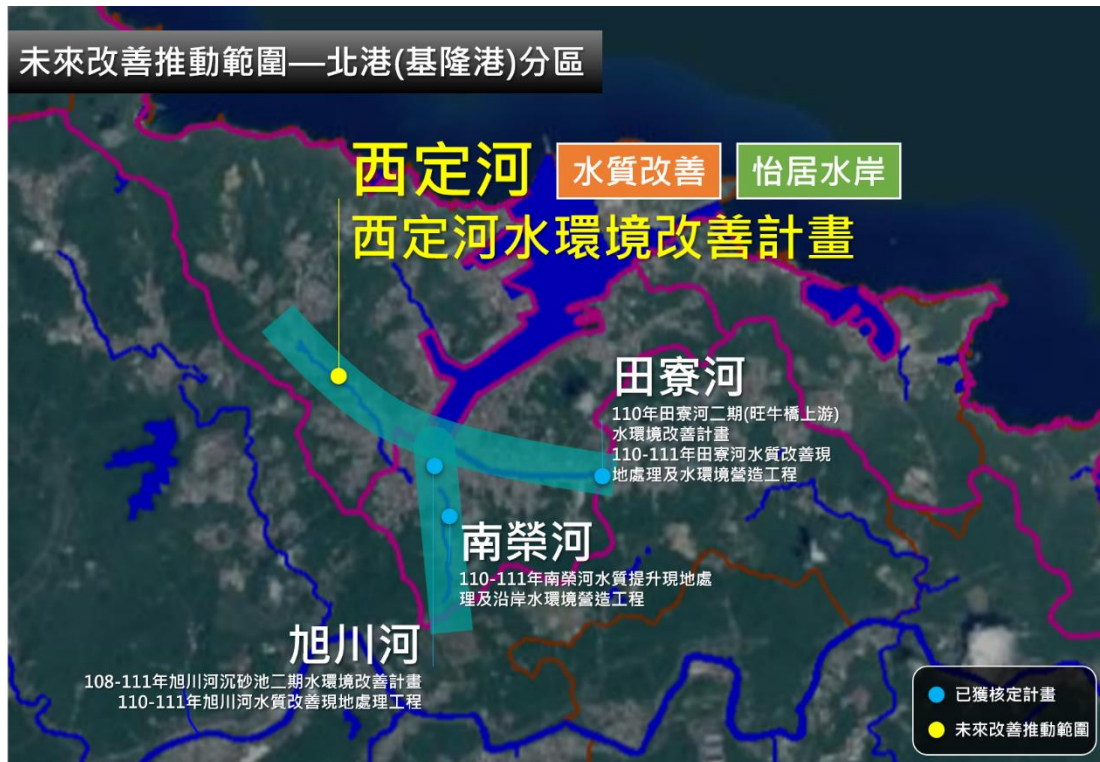
圖 4-2 未來前瞻水環境改善推動範圍願景圖-北港(基隆港)分區

本計畫初步盤點基隆市可能之未來前瞻水環境改善推動範圍，包含北港(基隆港)分區之西定河上、中游及海岸分區之望海巷、潮境公園一帶。北港(基隆港)分區及海岸分區未來前瞻水環境改善推動範圍願景如圖 4-2 及圖 4-3 所示。

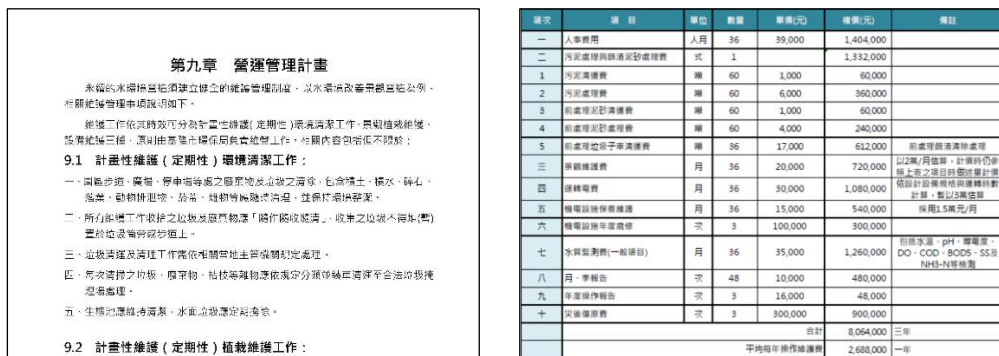
圖 8-1 維運管理計畫成果示意圖

本計畫於執行過程中持續收集基隆市相關公有設施及水環境改善案件之維護管理計畫，並盤點各分區水環境巡守隊、防災韌性社區、環境教育場所等潛在之維運管理能量，規劃於相關民眾參與活動推動地方認養，以達公私協力推動水環境改善之目標。維運管理計畫成果示意如圖 8-1。
