旭川河田寮河及南榮河水環境改善工程

## 施工後生態檢核報告 (南榮河)

主辦機關：基隆市環境保護局

# 南榮河水環境改善工程計畫

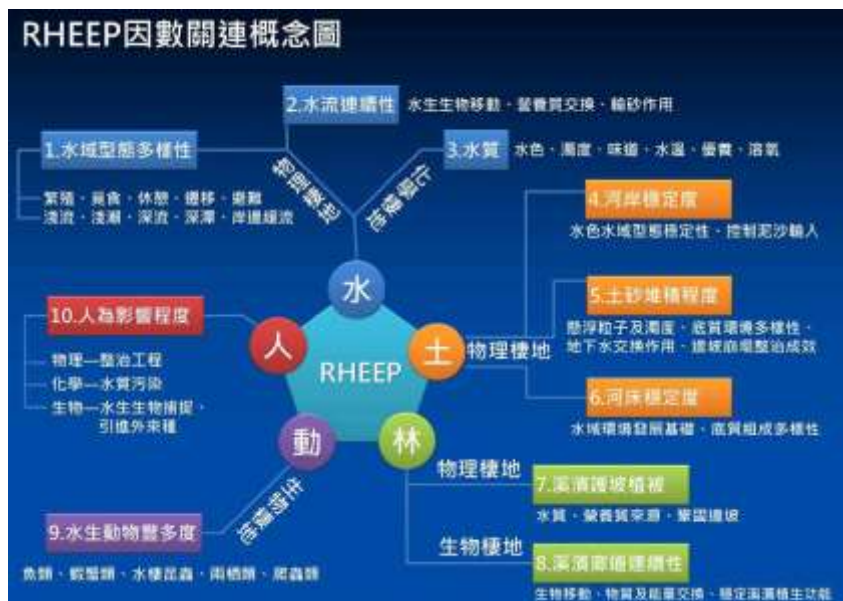
圖 3.2 RHEEP 快速棲地生態評估方法之因數關連概念圖

不同類型水利工程的建設目的、功能、效益以及考量的環境生態等特性，都不盡相同。因此，依水利工程實務推動工作需求，訂定快速棲地生態評估方法之評估項目範疇指引內涵，其目的在於預先確認工程計畫對生態環境可能產生的衝擊及影響程度。RHEEP快速棲地生態評估方法之因數關連概念如圖3.2所示。

快速棲地生態評估法(RHEEP)涵括十項評估因子—水域型態多樣性、水流連續性、水質、河岸穩定度、土砂堆積程度、河床穩定度、溪濱護坡植被、溪濱廊道連續性、水生動物豐多度、人為影響程度，而其分數系統

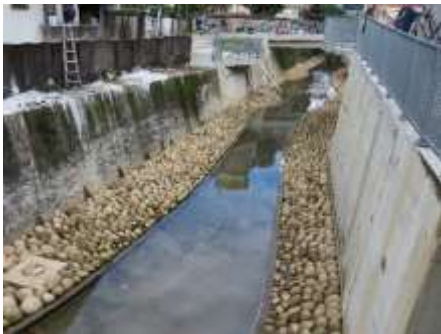
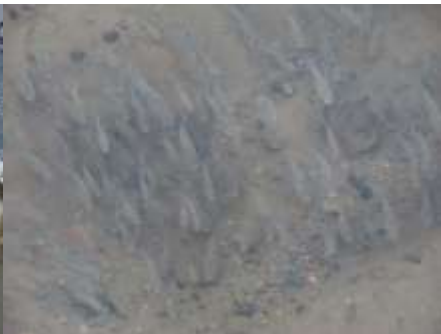
| ②<br>現況<br>圖 | <input type="checkbox"/> 定點連續周界照片 <input type="checkbox"/> 工程設施照片 <input checked="" type="checkbox"/> 水域棲地照片 <input checked="" type="checkbox"/> 水岸及護坡照片 <input checked="" type="checkbox"/> 水棲生物照片<br><input type="checkbox"/> 相關工程計畫索引圖<br><input type="checkbox"/> 其他_____ | | | | | | |

| 水的特性 | (A) 水域型態多樣性 | <p>Q：您看到幾種水域型態？（可複選）</p> <p>■淺流、□淺瀨、□深流、□深潭、■岸邊緩流、□其他</p> <p>（什麼是水域型態？詳表 A-1 水域型態分類標準表）</p> | 3 | <p>■增加水流型態多樣化</p> <p>■避免施作大量硬體設施</p> <p>■增加水流自然擺盪之機會</p> <p>■縮小工程量體或規模</p> <p>□進行河川（區排）情勢調查中的專題或專業調查</p> <p>■避免全斷面流速過快</p> <p>■增加棲地水深</p> <p>□其他</p> |

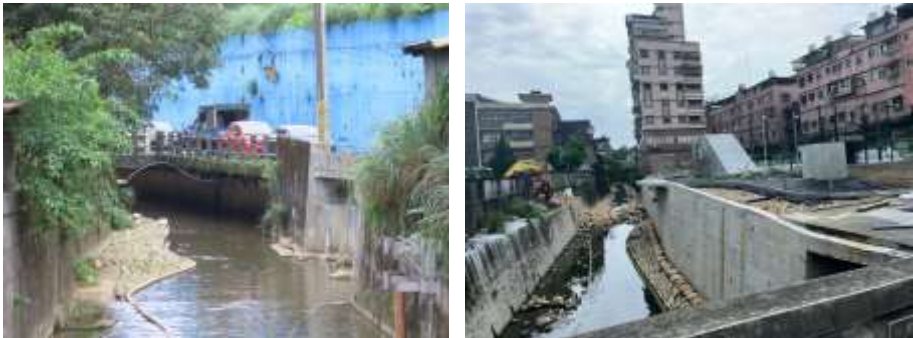
| ②<br>現況<br>圖 | <input type="checkbox"/> 定點連續周界照片 <input type="checkbox"/> 工程設施照片 <input checked="" type="checkbox"/> 水域棲地照片 <input checked="" type="checkbox"/> 水岸及護坡照片 <input checked="" type="checkbox"/> 水棲生物照片<br><input type="checkbox"/> 相關工程計畫索引圖<br><input type="checkbox"/> 其他_____ | | | | | | |

| 水的特性 | (A)<br>水域型態多樣性 | <p>Q：您看到幾種水域型態？（可複選）</p> <p>■淺流、□淺瀨、□深流、□深潭、■岸邊緩流、</p> <p>□其他</p> <p>（什麼是水域型態？詳表 A-1 水域型態分類標準表）</p> | 3 | <p>■增加水流型態多樣化</p> <p>■避免施作大量硬體設施</p> <p>■增加水流自然擺盪之機會</p> <p>■縮小工程量體或規模</p> <p>□進行河川（區排）情勢調查中的專題或專業調查</p> |

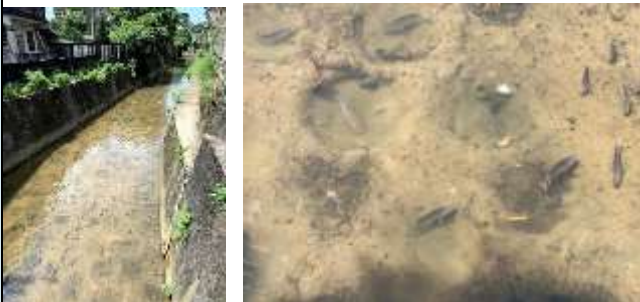
| ②<br>現況<br>圖 | <input type="checkbox"/> 定點連續周界照片 <input type="checkbox"/> 工程設施照片 <input checked="" type="checkbox"/> 水域棲地照片 <input checked="" type="checkbox"/> 水岸及護坡照片 <input checked="" type="checkbox"/> 水棲生物照片<br><input type="checkbox"/> 相關工程計畫索引圖<br><input type="checkbox"/> 其他_____ | | | | | | |
| 水的特性 | (A) 水域型態多樣性 | Q：您看到幾種水域型態？（可複選）<br><input checked="" type="checkbox"/> 淺流、 <input type="checkbox"/> 淺瀨、 <input type="checkbox"/> 深流、 <input type="checkbox"/> 深潭、 <input type="checkbox"/> 岸邊緩流、<br><input type="checkbox"/> 其他<br>（什麼是水域型態？詳表 A-1 水域型態分類標準表） | 1 | <input checked="" type="checkbox"/> 增加水流型態多樣化<br><input checked="" type="checkbox"/> 避免施作大量硬體設施<br><input checked="" type="checkbox"/> 增加水流自然擺盪之機會<br><input checked="" type="checkbox"/> 縮小工程量體或規模<br><input type="checkbox"/> 進行河川（區排）情勢調查中的專題或專業調查 | | | |
